Exposición Accidental en un Acelerador Lineal Debido a un Error de Software

Exposiciones médicas accidentales

Exposiciones Accidentales en un Therac-25

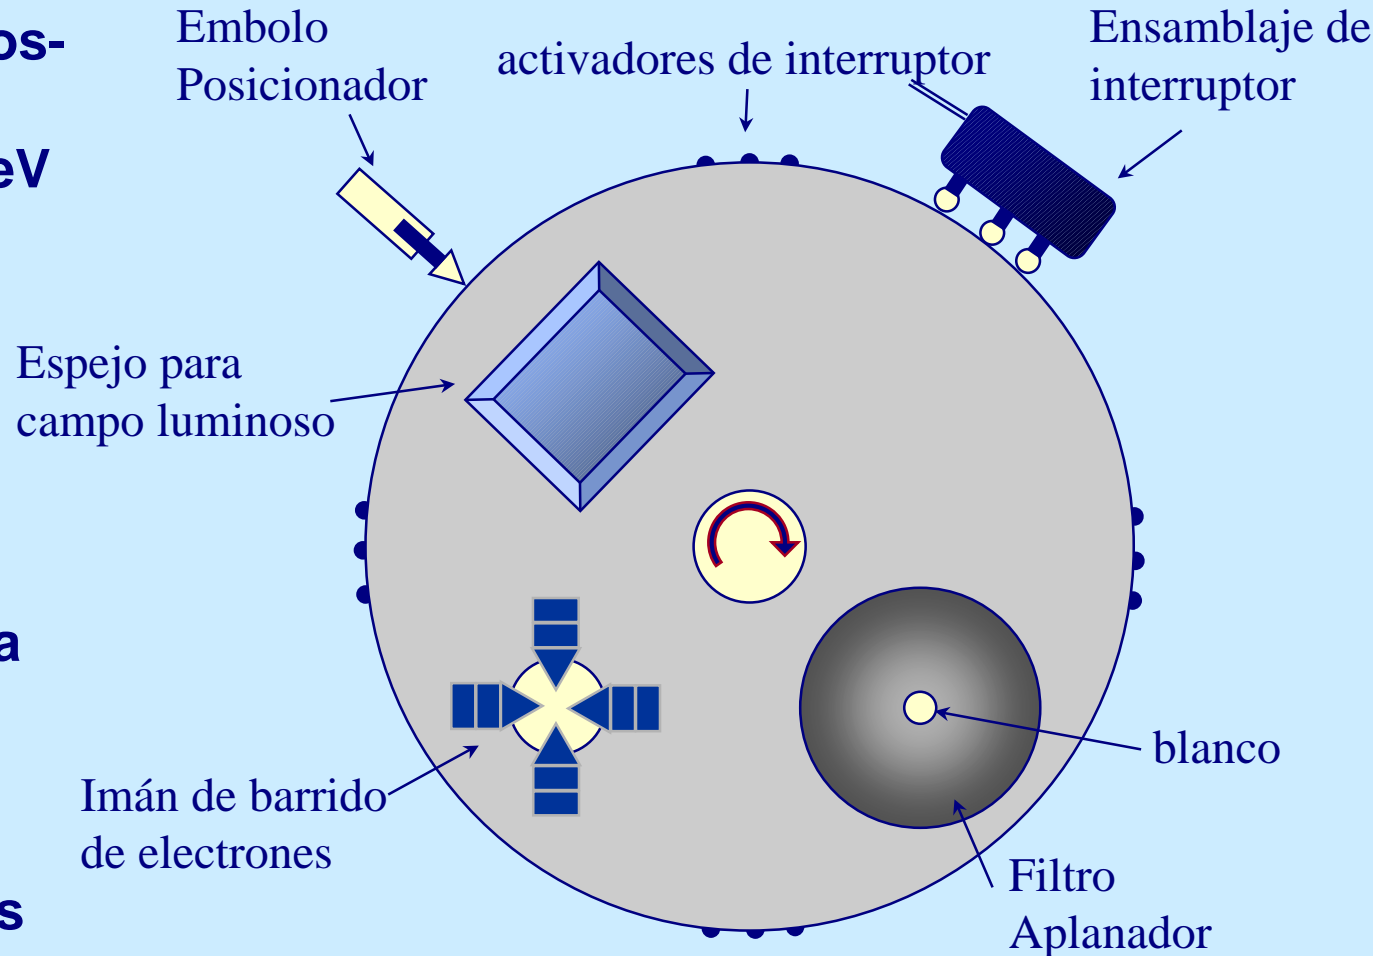
Diseño de la Plataforma Giratoria, Therac-25

- Producía haces de rayos-x de 25 MV y haces de electrones de 5 a 25 MeV
- Para haz de fotones la plataforma rotatoria giraba colocando el blanco y el filtro aplanador en el haz
- Para electrones, la plataforma giraba hasta colocar el imán de barrido en el haz
- La corriente para producir haz de fotones era ~100x la corriente para haz de electrones
