# **Falla de un Aplicador Remoto de Braquiterapia Alta Tasa de Dosis**

**Exposiciones médicas accidentales**

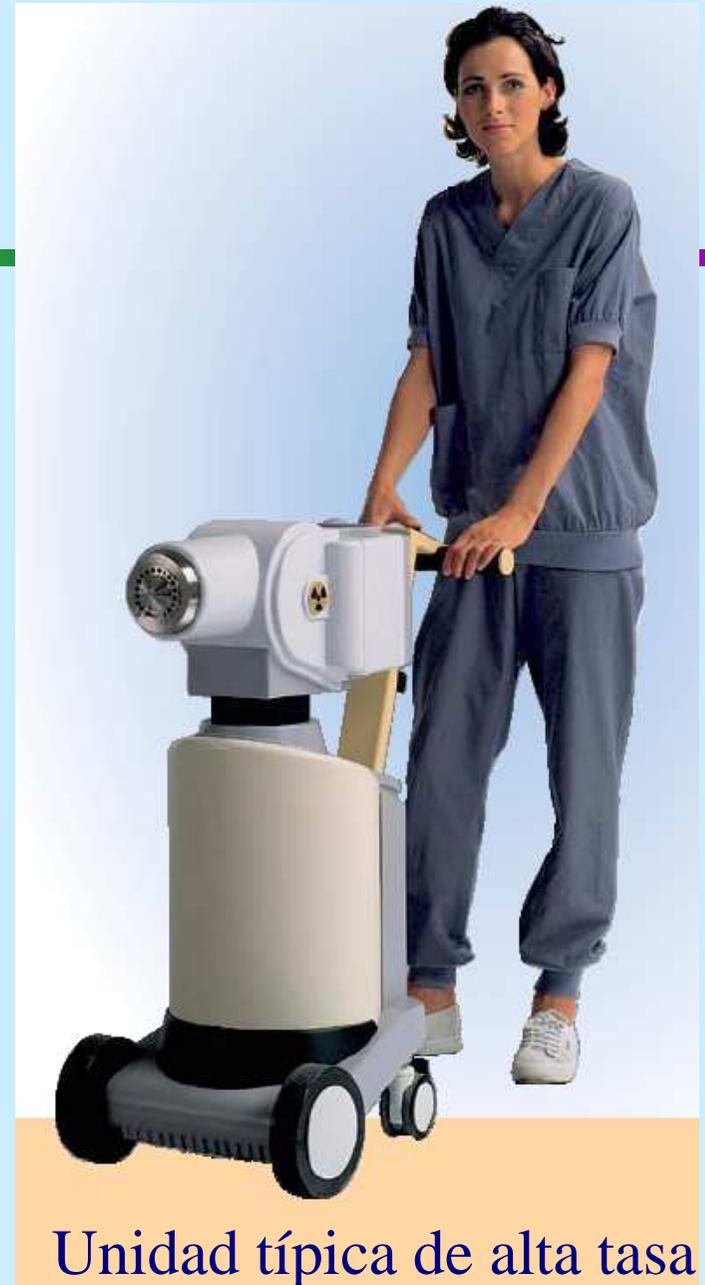
Unidad típica de alta tasa

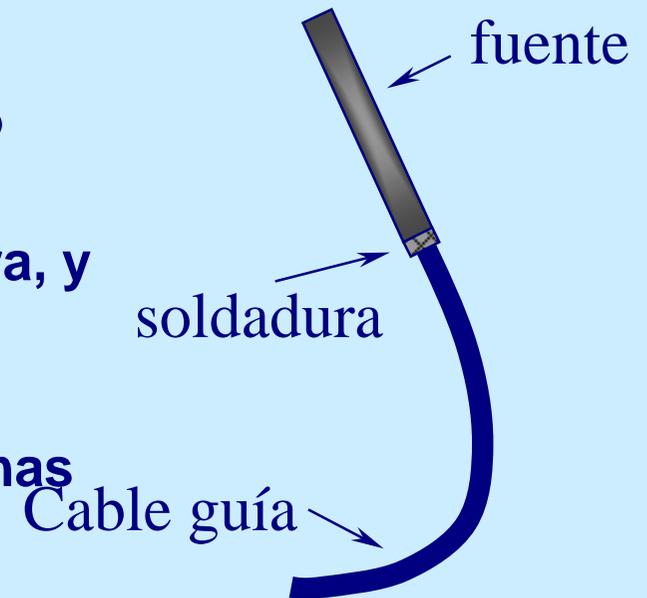
- En este tipo de unidad de alta tasa la fuente estaba unida al cable guía por una soldadura.
- La fuente fué enviada al centro de cáncer en un contenedor protegido que empleaba teflón cerca de la fuente
- En la presencia de humedad, por radiólisis se produjo fluoruro de hidrógeno el cual reaccionó con el cable de Nitinol, corroyendo la soldadura
- La corrosión ultimadamente debilitó la soldadura, y la fuente se destrabó del cable cuando fue sometida a tensión
- Un caso similar ocurrió en otro lugar tres semanas más tarde
  - El físico estaba advertido del primer evento y respondió rápidamente, evitando consecuencias de disis significativas al paciente o el personal

- **Mejorar el diseño de la fuente y el mecanismo retractor**
- **Revisar el diseño del contenedor de transporte de la fuente**
- **Implementar cambios en la unidad de carga remota para que detecte la presencia de la fuente o que su retorno al contenedor protegido sea confirmado**
